Osmose, Gelshield Plus et Produits Associés

Compréhension et Evaluation de l'Osmose

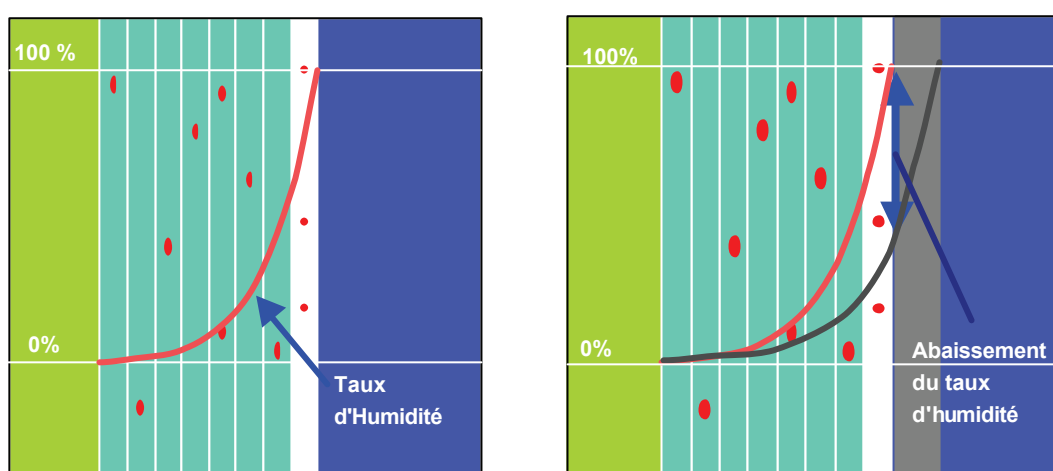
Effet des revêtements époxydiques sur le taux d'humidité des coques en stratifié :

Sans protection

Avec protection époxydique

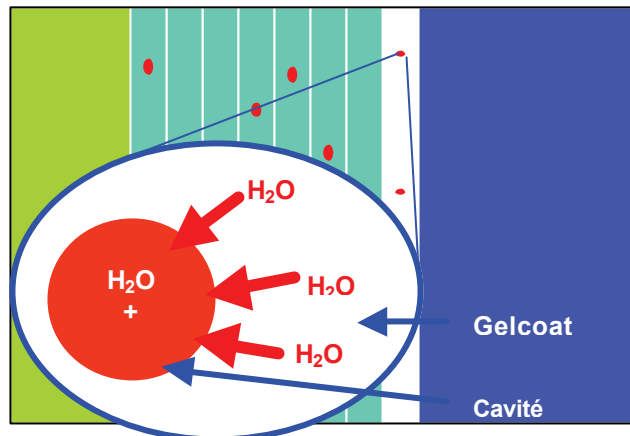
Étape 2 – Création de solution dans les vides

Initialement dans le Gelcoat, là où le taux d'humidité est le plus élevé. Puis plus profondément à l'intérieur du stratifié à mesure de la progression du processus.

La concentration d'humidité entame le processus de décomposition de la résine par hydrolyse.

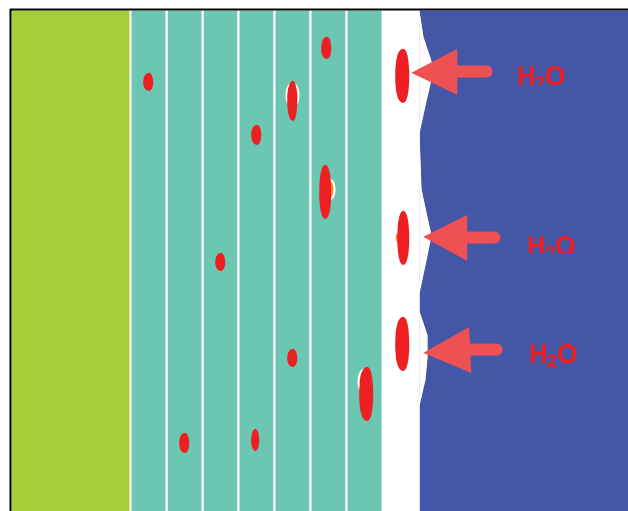
Étape 3 – Formation de cloques

Les cellules de concentration formées, aspirent davantage d'eau, ce qui provoque la formation et le développement de cloques.

L'augmentation de la pression tend également à accélérer la décomposition de la résine délamérée.

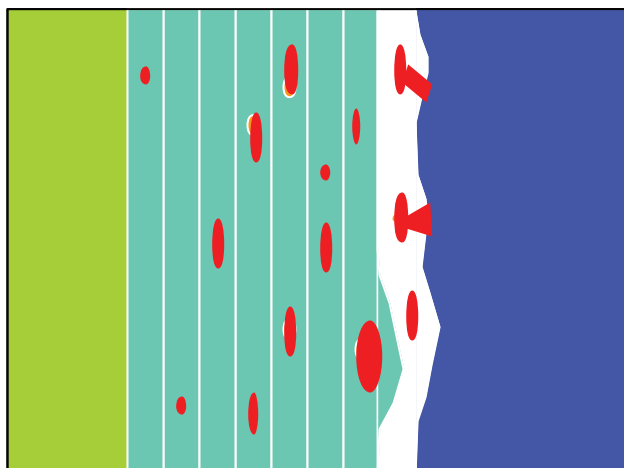
Etape 4 – Dégradation du stratifié

La poursuite de la décomposition de la résine et l'augmentation de la pression dans les cloques provoquent l'éclatement de certaines d'entre elles.

Plus profondément dans le stratifié, la présence de cloques importantes peuvent provoquer la délamination du stratifié et finalement sa dégradation.

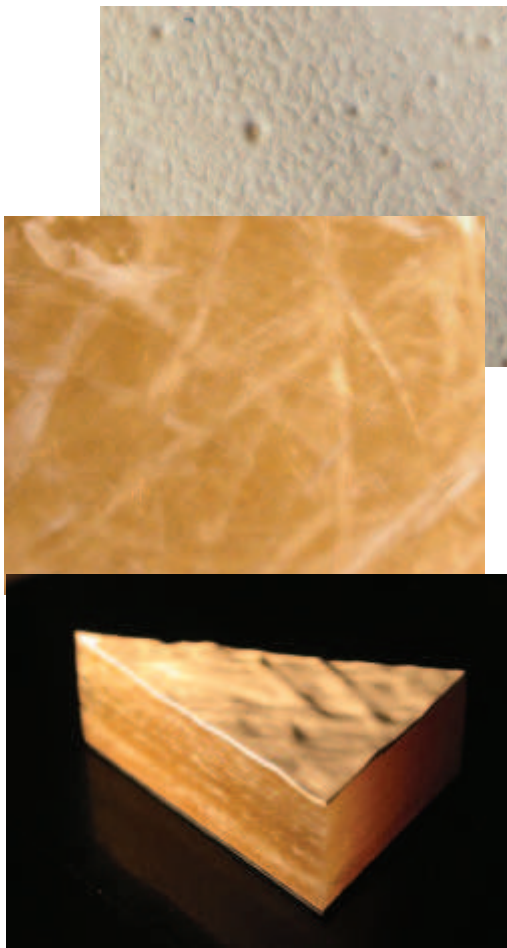
Trous d'épingle. De petits cratères et porosités de la taille d'une tête d'épingle ou la présence de micro-bules dans le gelcoat en réduisent l'épaisseur effective. Ce qui peut avoir des conséquences graves en zones immergées. Le moment venu, l'eau s'infiltrera nettement plus dans la coque. Plus le gelcoat est fin, plus l'infiltration d'eau dans la coque est rapide.

Surface de stratifié de fibre de verre grossie 32 fois et montrant des trous d'épingles dans la surface pigmentée.

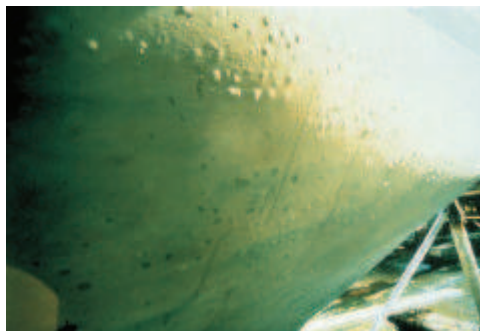
Cloques. Ce phénomène se produit normalement en dessous de la ligne de flottaison et se traduit par la présence de bulles sur l'antifouling. Dans ce cas, il est indispensable d'éliminer la couche d'antifouling pour établir avec certitude l'origine du problème.
